第 21 章：发雾（Cloudiness）

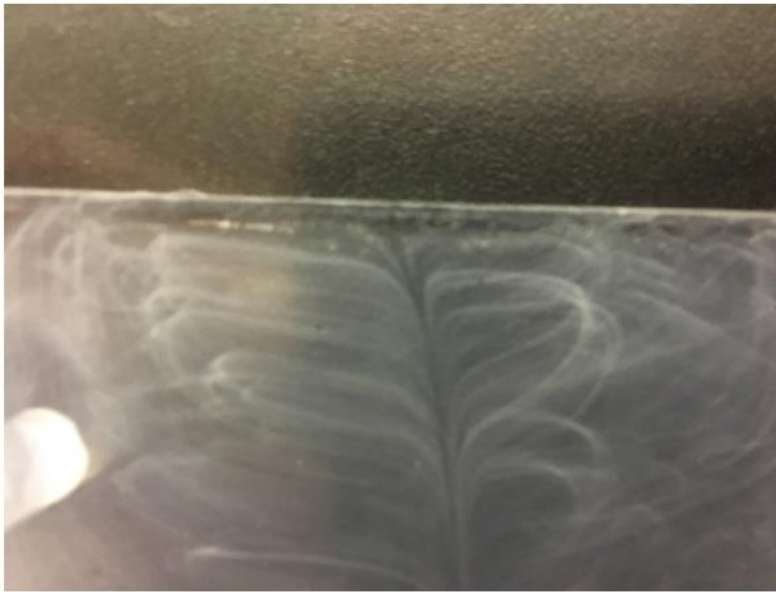
Figure 21.1 Cloudiness

发雾是一个外观缺陷，出现在透明材料的产品上。产品的清澈度不足，甚至有淡白色或白色条纹在产品上（图 21.1）。在有的例子里，透明的产品会有白色色流出现。

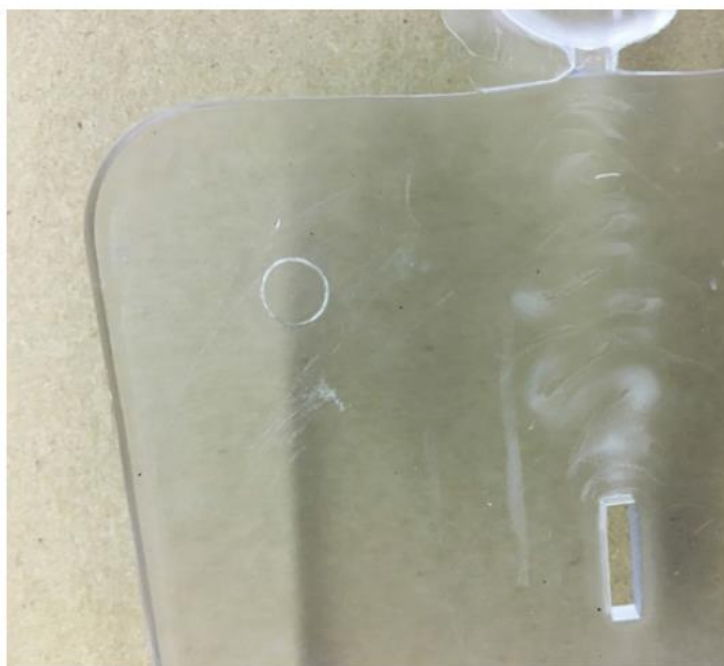
Figure 21.2 Jetting in a clear polycarbonate plaque resulting in a cloudy appearance

有时低料温或低模温，会导致喷射缺陷的产生，产生雾状的外观，如图 21.2。这个照片里，喷射非常明显；但也会有的场合，喷射是发雾的原因，但是产品上外观上观察不到喷射缺陷，直到实施短射实验。

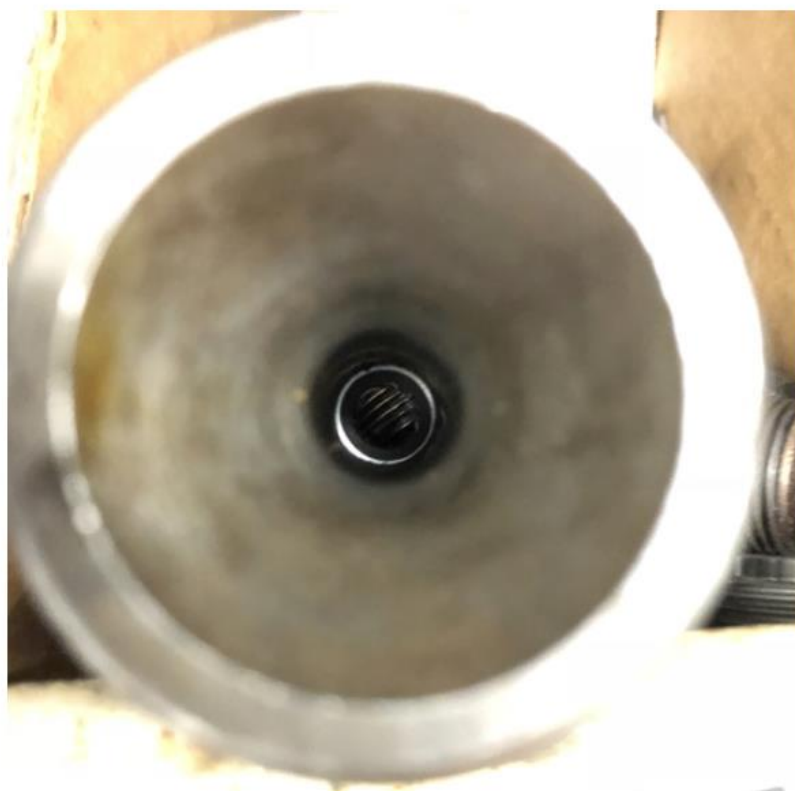
Figure 21.3 Hang up step (shiny inner diameter) looking through the end of a nozzle towards the tip

图 21.3 显示的是拆下来的喷嘴和嘴尖，中间发亮的位置就是它们之间的错位。
