## 第 23 章：污染（Contamination）

### ■ 23.1 定义

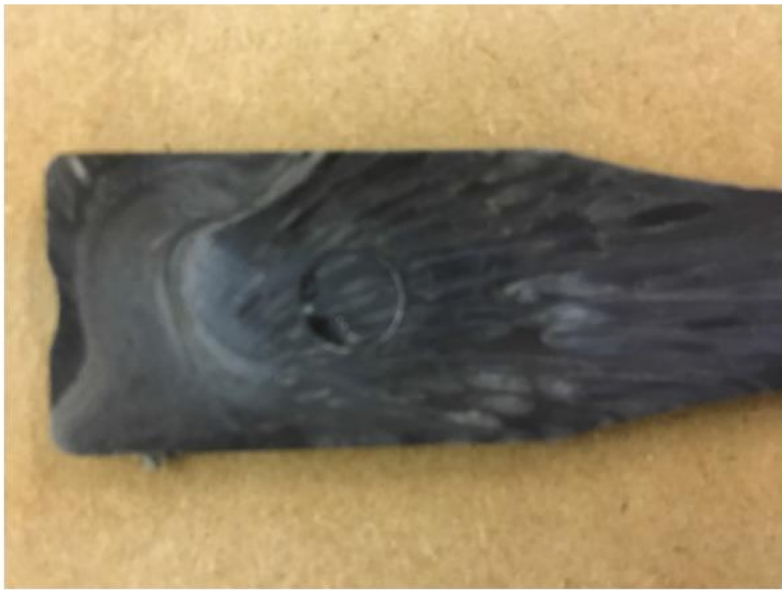
污染，是一个比较广义的词，包含了好几种外观缺陷。污染可能是以变色黑点的形式出现，也可能是色流、分层等等。图 23.1 是原料污染的照片。

Figure 23.1 Material contamination

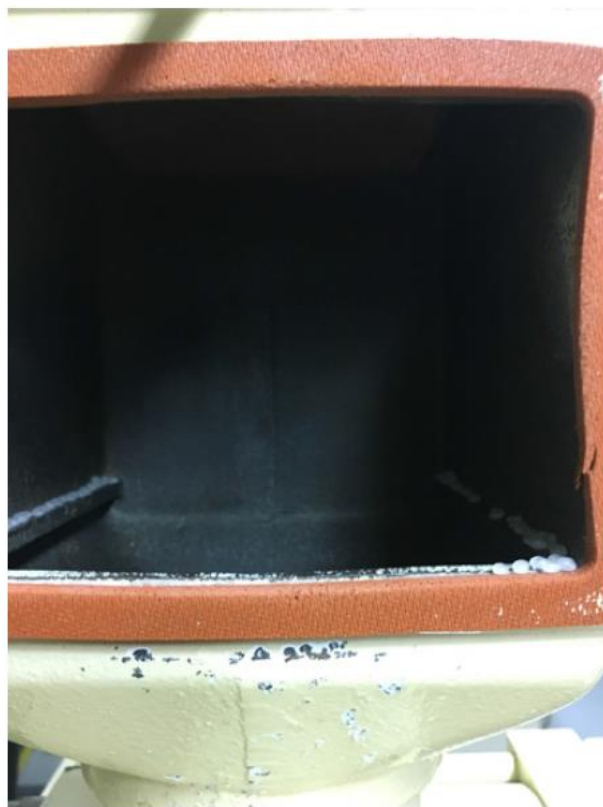
- ✧ 注塑机小料斗。注塑机料斗有很多地方对积藏塑料；确保取出磁力架并仔细清理（图 23.2 是放磁力架的屋子）。同时检查料斗和注塑机下料口之间的错位。（注塑机的下落口内也会有错位，可以用气枪仔细吹扫）
- ✧ 吸料机。吸料机也会藏有原料，换色时所有的吸料机都要仔细的清理。
- ✧ 色母机。切换颜色时，色母机也要清理。色母机的加料螺杆里可能会藏有上个批次的色母。

Figure 23.2 Pellets stuck in magnet drawer

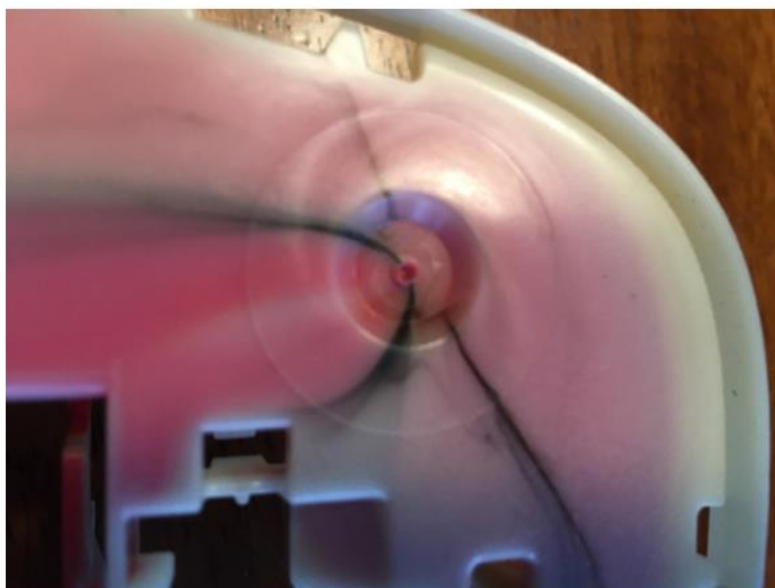
热流道内，任何会导致塑料滞流的区域，都可能引起污染问题。困在死角/滞流区域的塑料，在原料切换完成很长时候后，还会持续的渗到熔体里。对温度敏感的塑料，困在死角区域可能会降解并造成碳化黑点的污染。图 23.3 展示的是来自热嘴尖的污染。

Figure 23.3 Contamination at hot tip

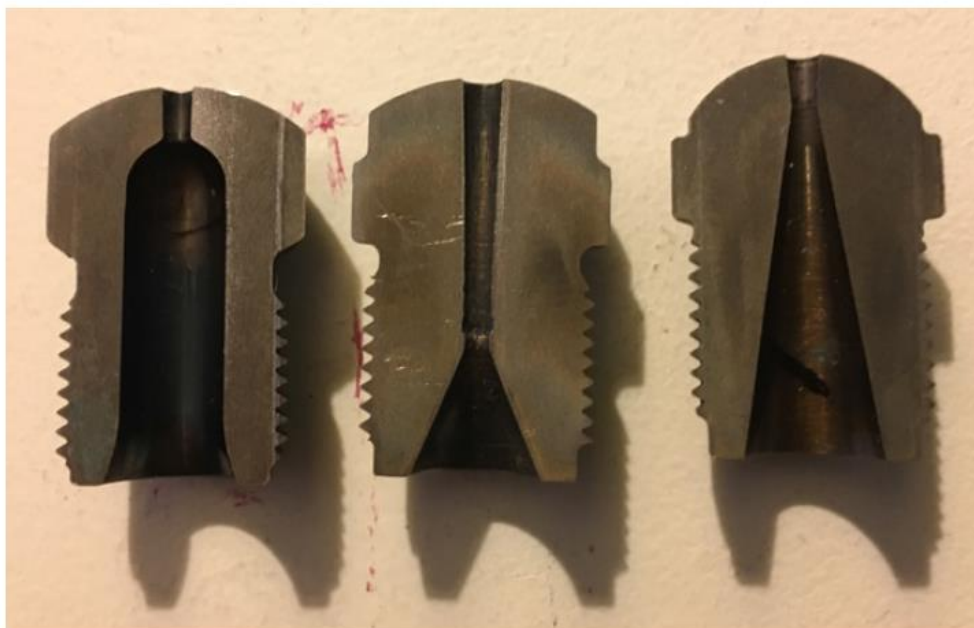
查看喷嘴尖的设计形式，可以观察到可能的死角区域。图 23.5 是 3 种不同喷嘴尖的剖面照片，注意照片最左边的通用喷嘴尖设计，喷嘴孔和嘴尖内部的球面过渡，是一个很大的死角滞流区域。通用喷嘴尖因为这个设计，常常会导致污染问题，造成产品的色流缺陷。

Figure 23.5 Nozzle tips: general purpose, nylon, and full taper

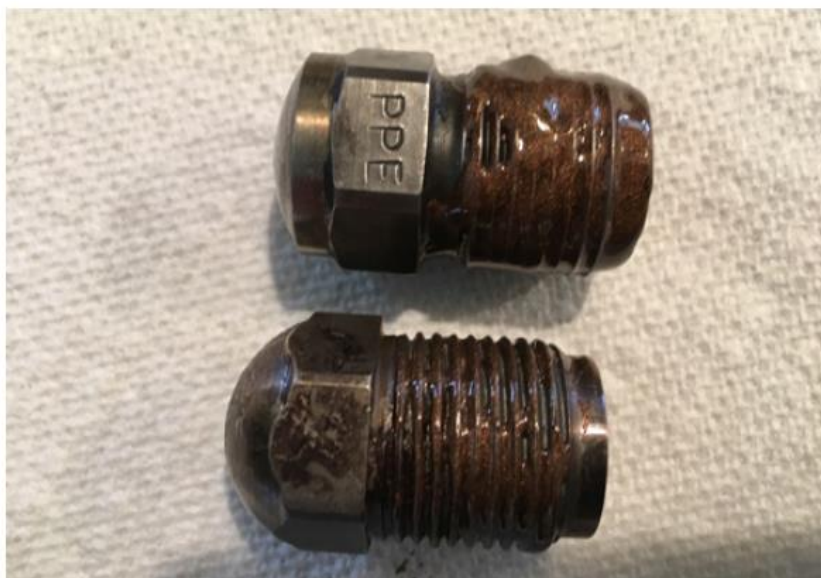
在安装喷嘴或喷嘴尖（还有螺杆头，不要忘了）时，螺纹上总是要抹一层防卡死高温油（通常是二硫化钼）。如果有抹的过多，那安装后油就可能挤出/渗出到料里面，造成污染（图 23.6）。这个防卡死高温油通常会导致产品的黑点缺陷。

**Figure 23.6** Nozzle tip with excess anti-seize (top) and appropriate amount of anti-seize (bottom)

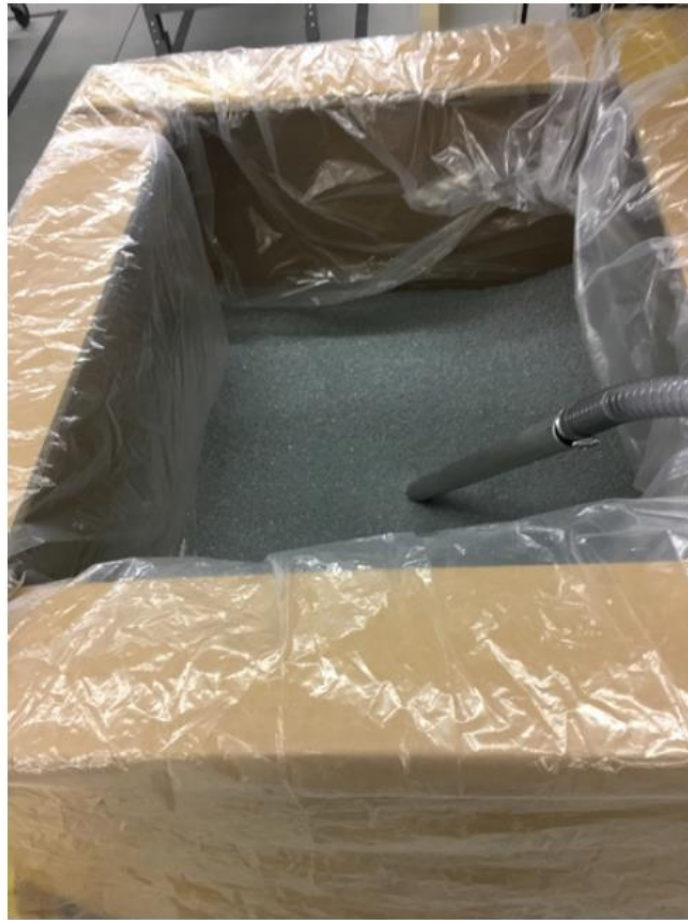
如果原料的包装任其开放，那 200% 的概率，上述的杂质中的一种或多种，会进去原料里（图 23.7）。上面讲到的任何杂质都会导致注塑件的污染，产生废品。

**Figure 23.7** Open gaylord: contamination waiting to happen

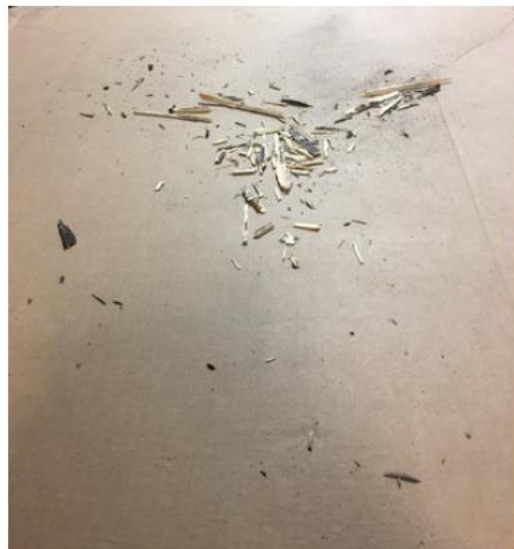
所有的原料都保持封闭在容器里，尽可能减小和外界杂质的接触机会。如果注塑机旁边的料箱没有盖上，那附近的机器如果换料吹料的话，原料间的交叉污染就会发生。图 23.8 展示的是料箱盖子上的木屑污染，如果没有盖上的话，这些木屑就会跑到原料里。

**Figure 23.8** Contamination on gaylord lid

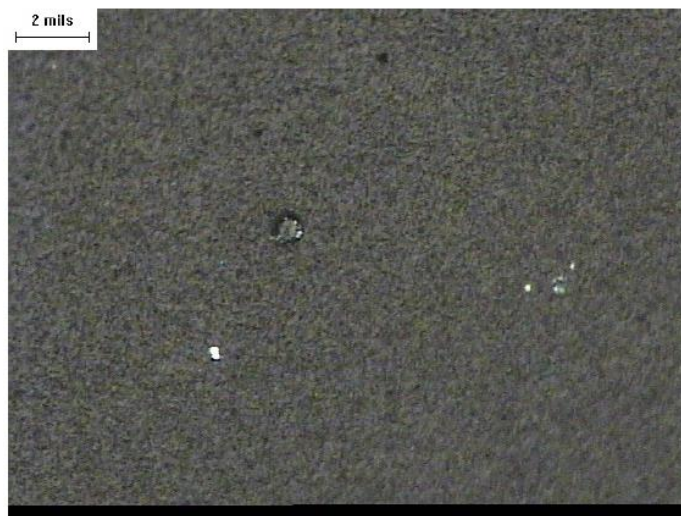
对于一些要求很高的注塑场合，原料要进行过筛后的胶带分析（图 23.9）。胶带分析可以判断，原料本身是不是含有过多的污染。

Figure 23.9 Gel tape

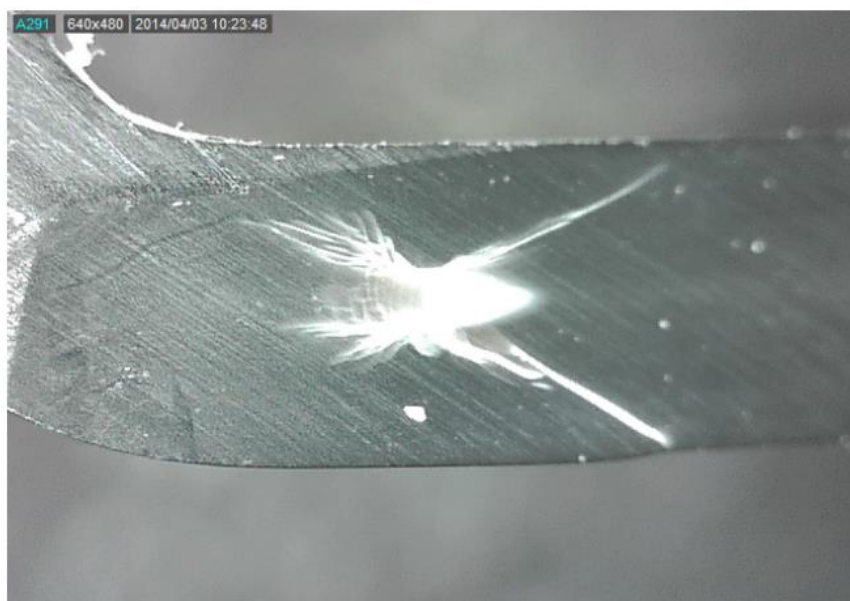
图 23.10 是原料污染后生产出的产品的一个例子。黑色的 TPO 材料的产品，产品表面有轻微的灰色条纹。沿灰色条纹的位置将产品切开后，目视可以清楚的看到一粒扭曲变形的塑料粒子。这也是毁掉一个产品只需要一粒杂料的鲜明粒子。

**Figure 23.10** Single-pellet contaminant in wall stock
